PLAN DIAGNOSTICO PARQUE SOLARI

Parque Solari

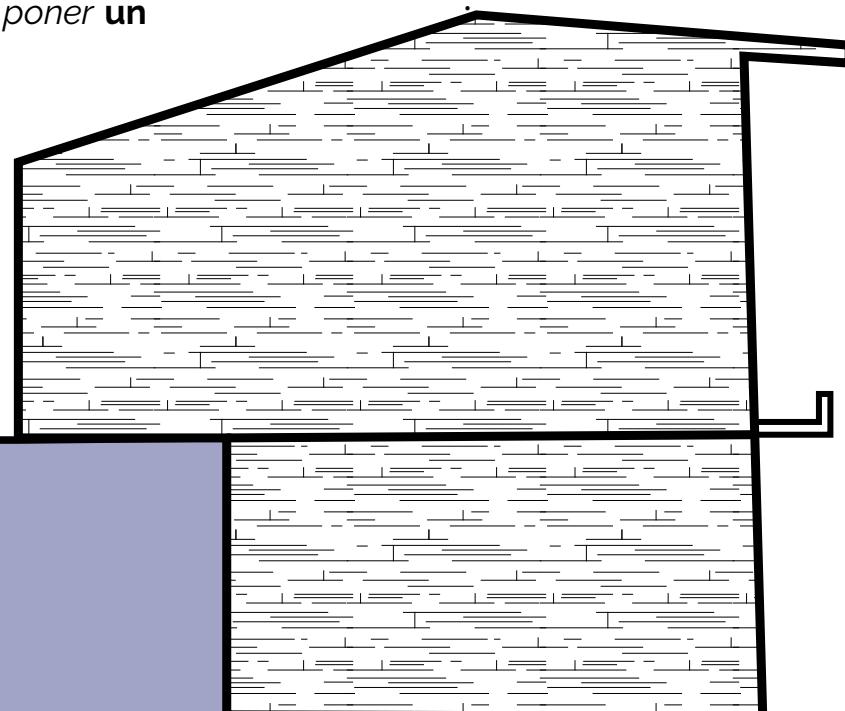
El limite(confine) con avenida E. Amorim tiene un
bueno status con *jasminus mensyi*, Los otros *limites*
NO tienen un bueno status:
-En el limite sud hay arbustos NO cortados(**mala
gestion**) por eso **no se puede mirar** el paisaje a bajo
de la casa de piedra.)
-En el limite ovest no hay vegetacion para poner **un
limite con el otro paisaje de la glorieta**.

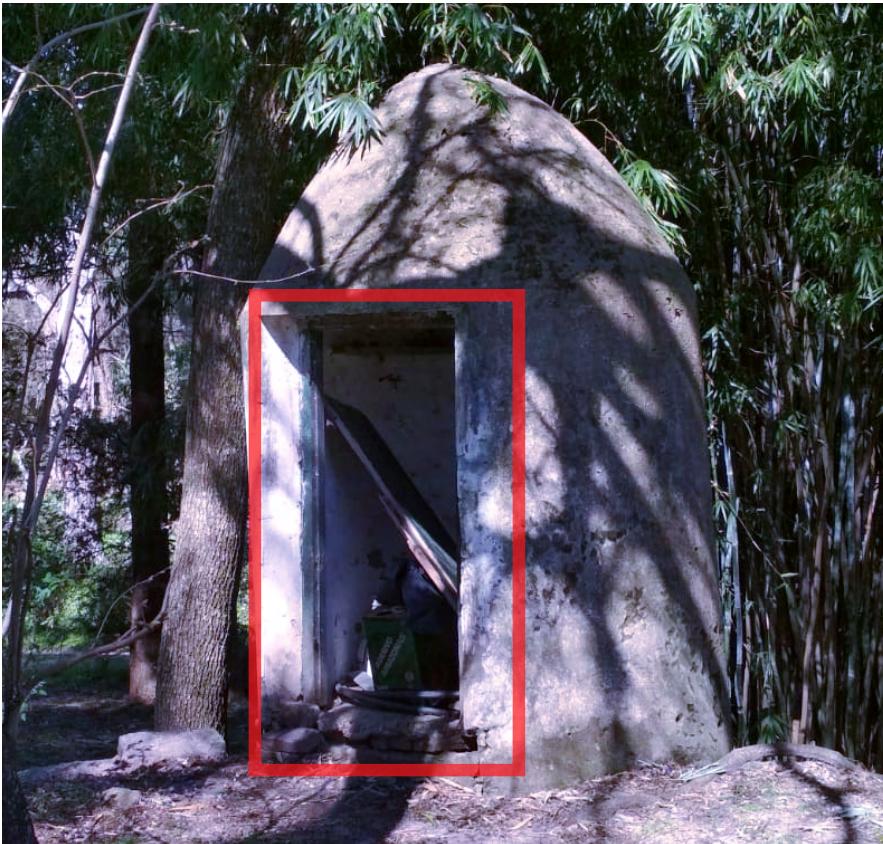
Falta de gestión y control

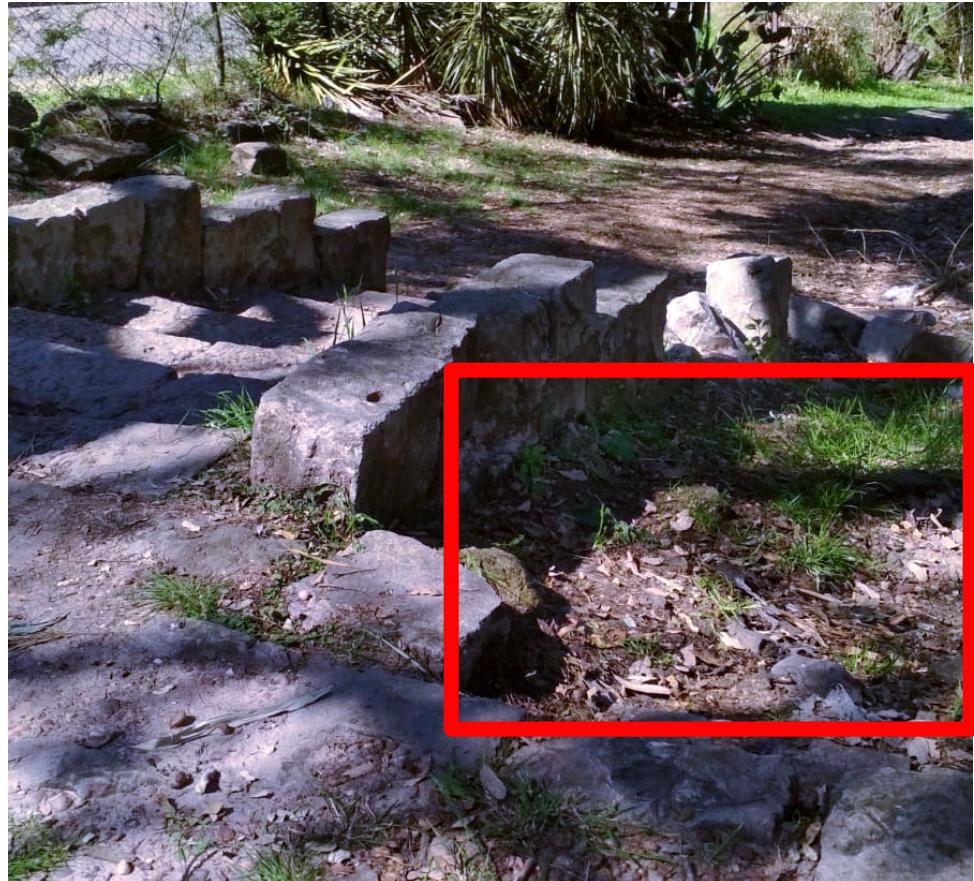
Falta de rampas para discapacitados

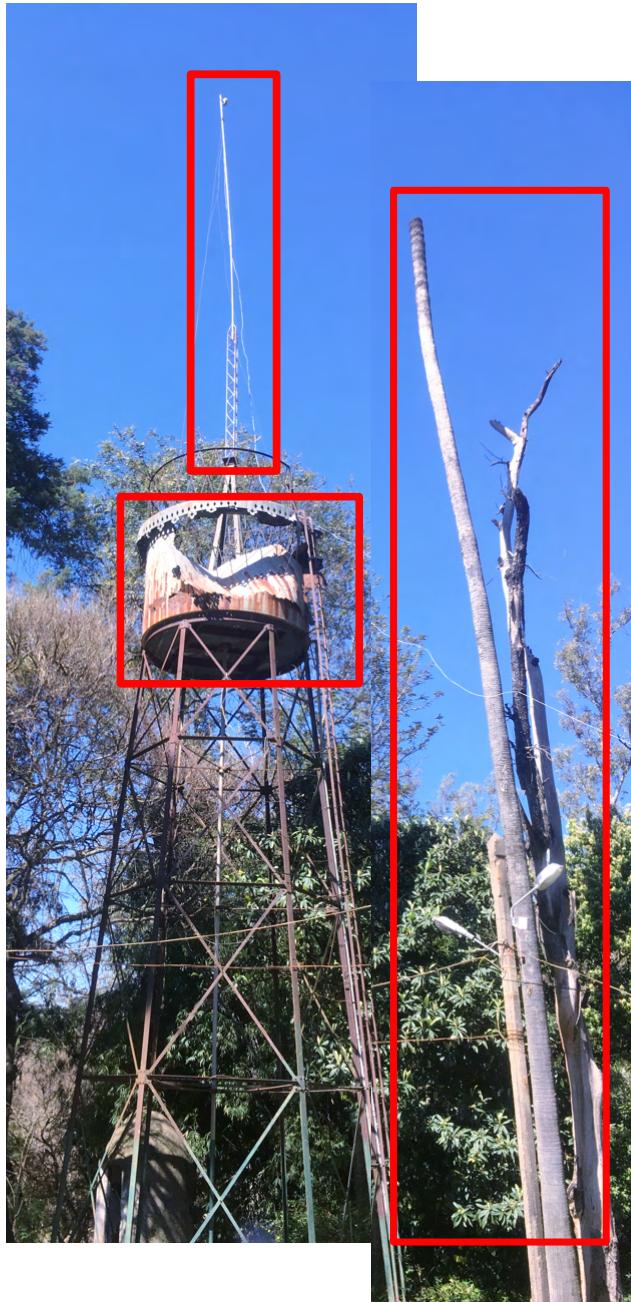
Mal mantenimiento del patrimonio arquitectónico

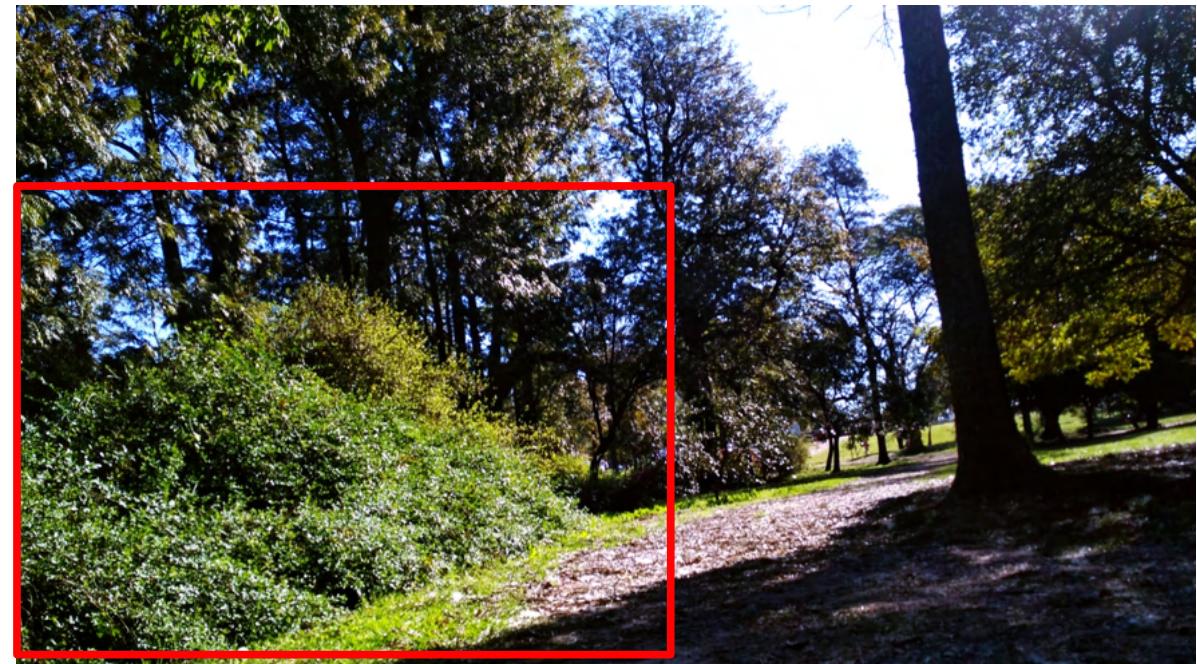
Mal gestión :Estadio vegetativo de la vegetación

Inseguridad:en toda esta zona, que es la más urbana no hay iluminación

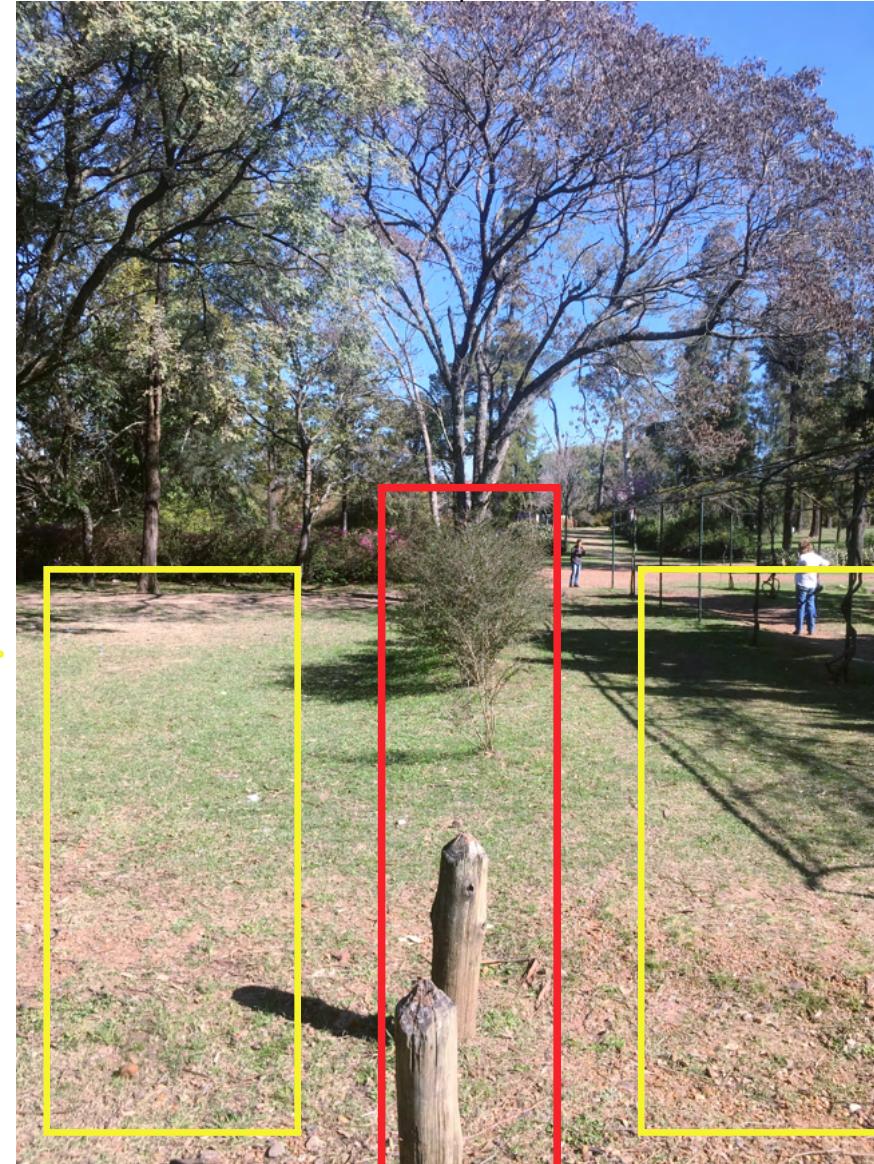
No limites entre diferente paisajes

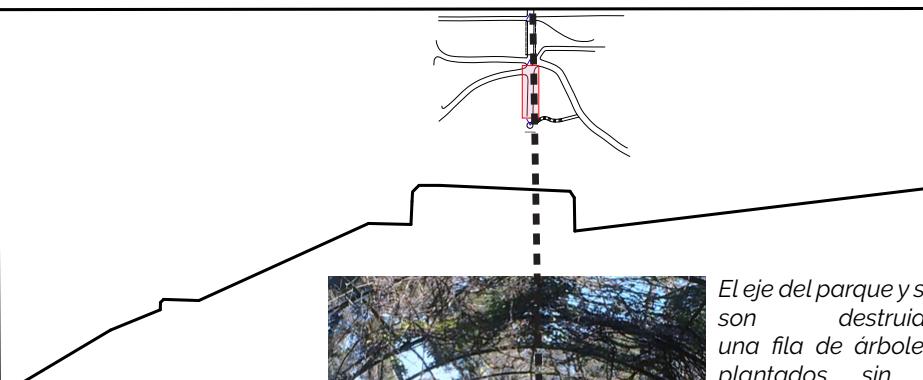
Eje vertical del la glorieta

El eje del parque y su perspectiva son destruidos por una fila de árboles que fueron plantados sin respetar la perspectiva del eje

Nueva fila de pequeños árboles plantados en la posición equivocada que rompen la perspectiva

El tocón cortado y el árbol testimonian como originalmente se respetó la perspectiva del eje

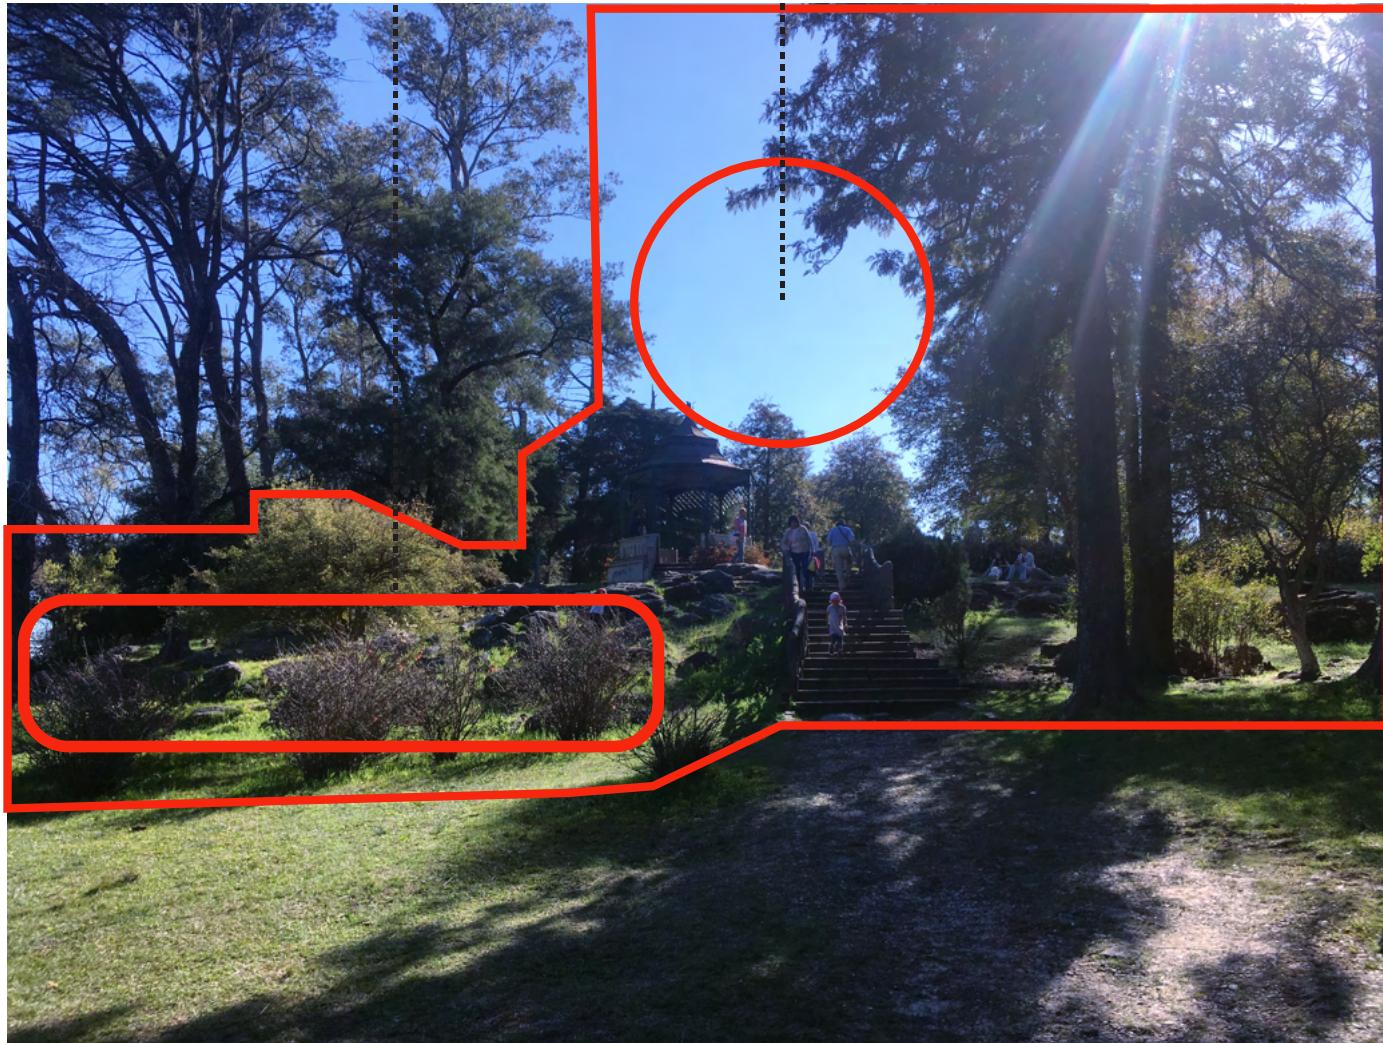
Foto actual

Vegetacion no idonea por estilo romantico

Perdida de patrimonio vegetal

Este es el estado actual de la glorieta, el paisaje introspectivo se ve comprometido por la pérdida del patrimonio vegetal y el uso de la vegetación que no respeta el estilo romántico

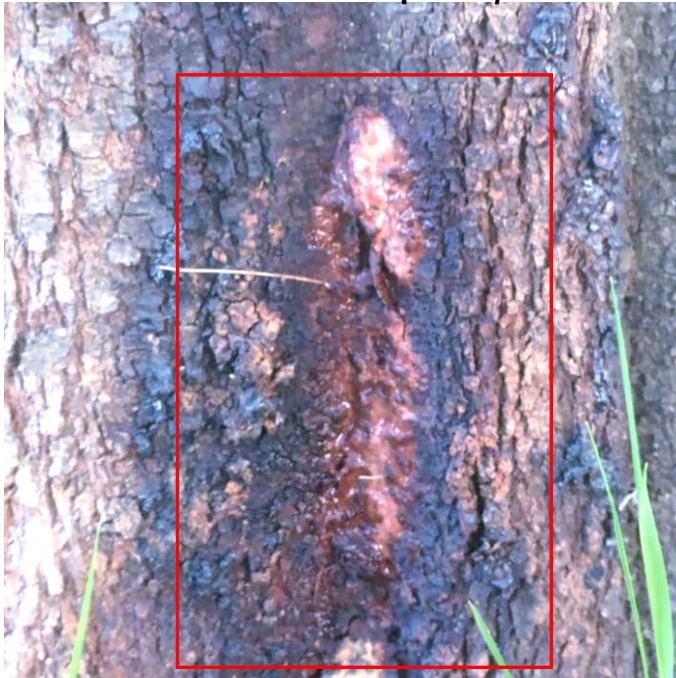
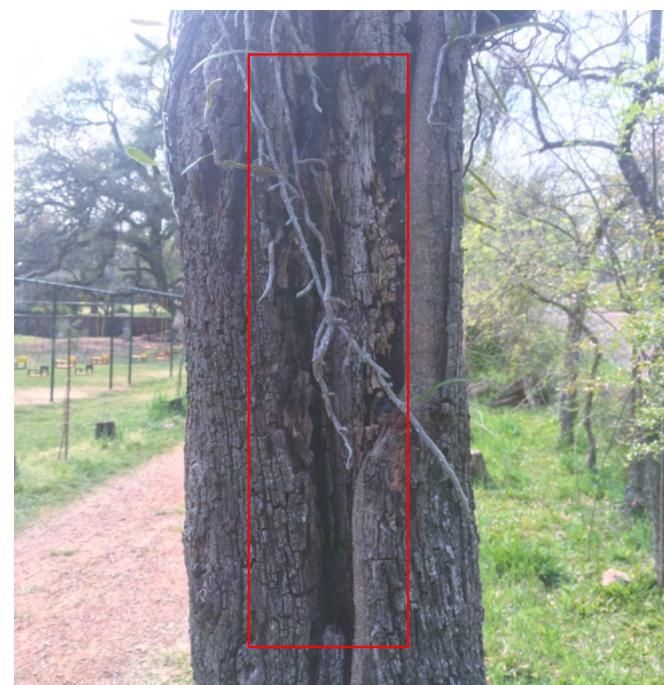
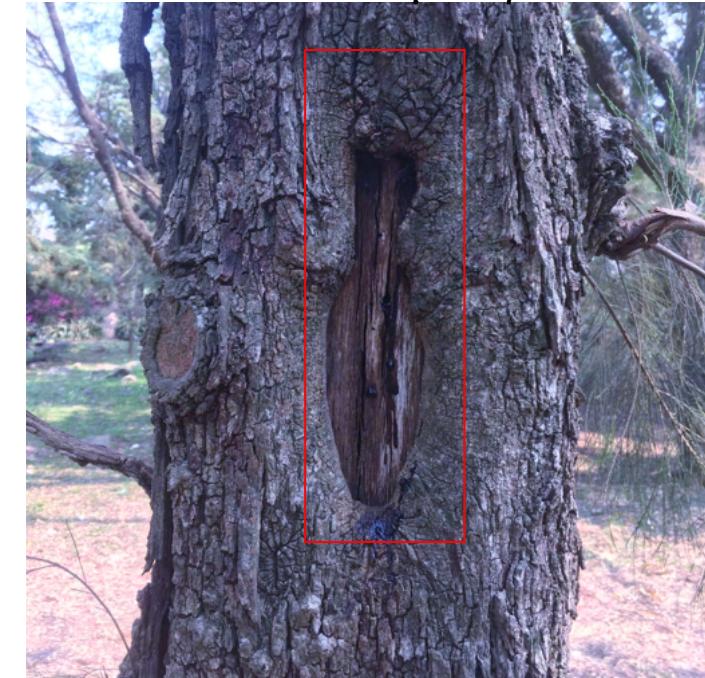
Corteza de *Casuarina equitesifolia*

Corteccia blister causata da **Trichosporium vesiculosum Butl.** è una malattia fungina **letale** della Casuarina equisetifolia Nelle piantagioni, la malattia è più diffusa negli alberi che hanno più di due anni e mezzo.

Quindi la temperatura favorevole, i fattori del suolo e il tipo di suolo per questo patogeno **devono essere curati al momento della semina delle piantine di C. equisetifolia in modo da evitare la malattia della corteccia vescica.**

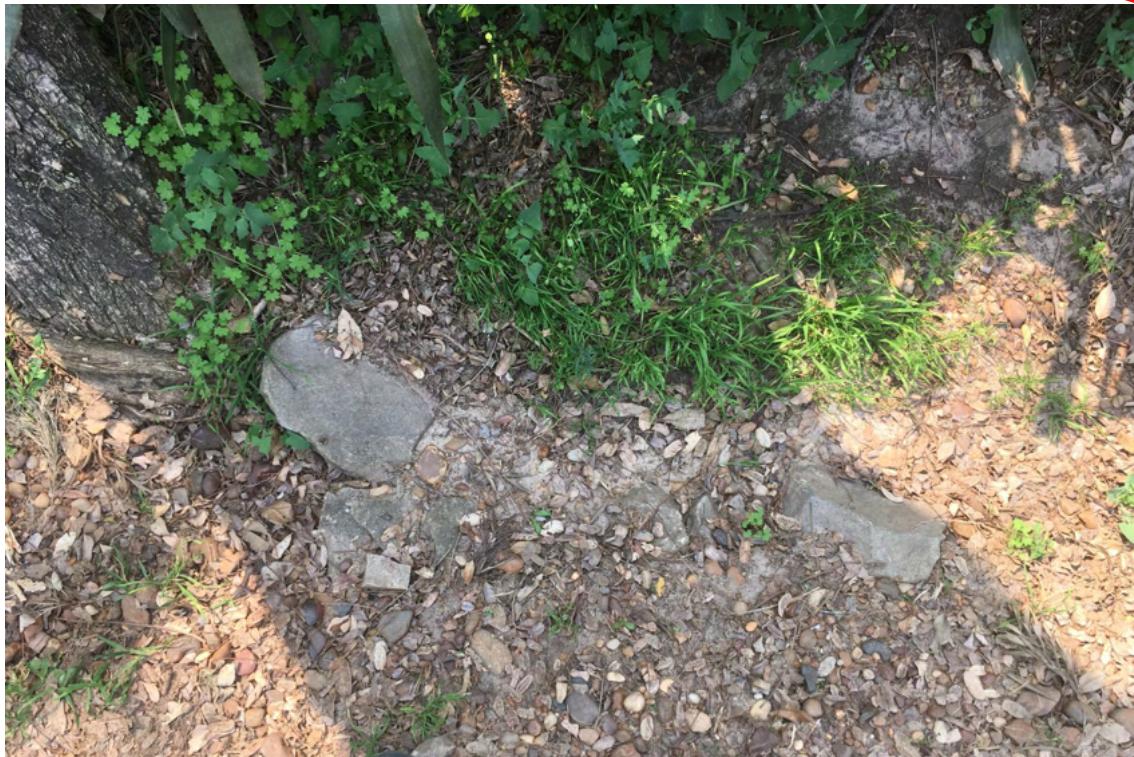
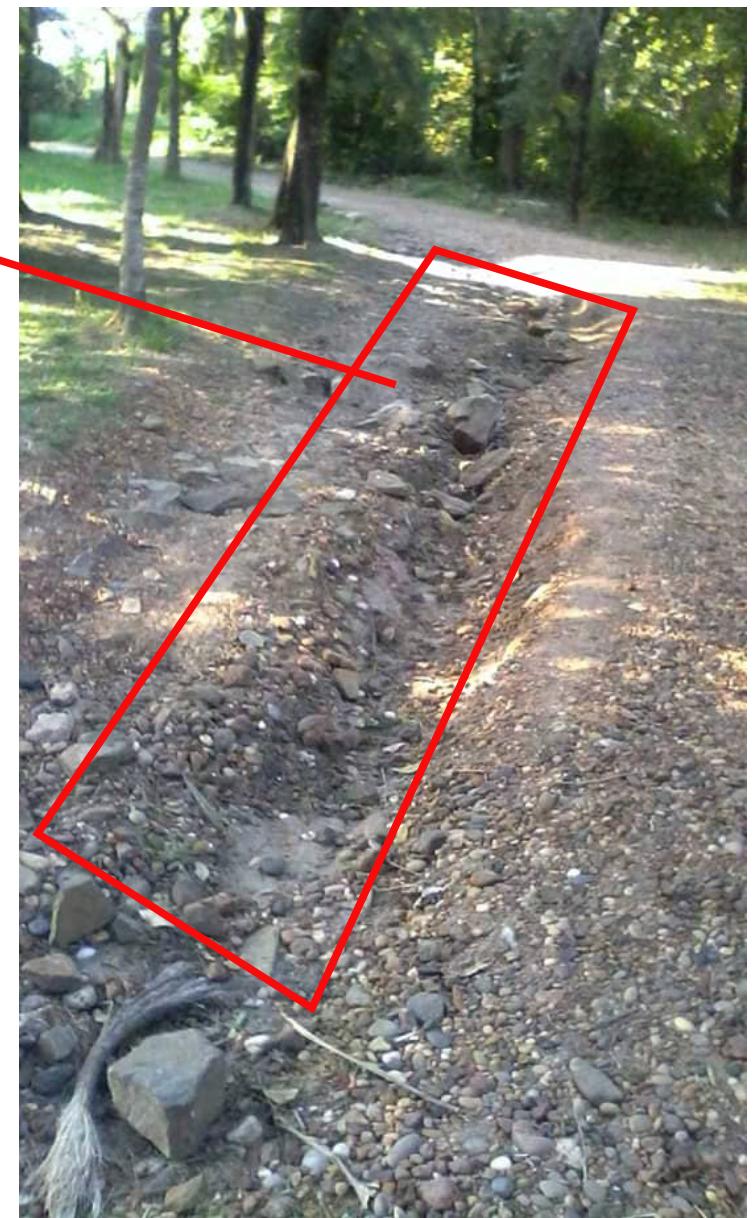
Canales hidricos tapados por plantas infestantanti y tambien poi la no manutencion che causa **erosione**

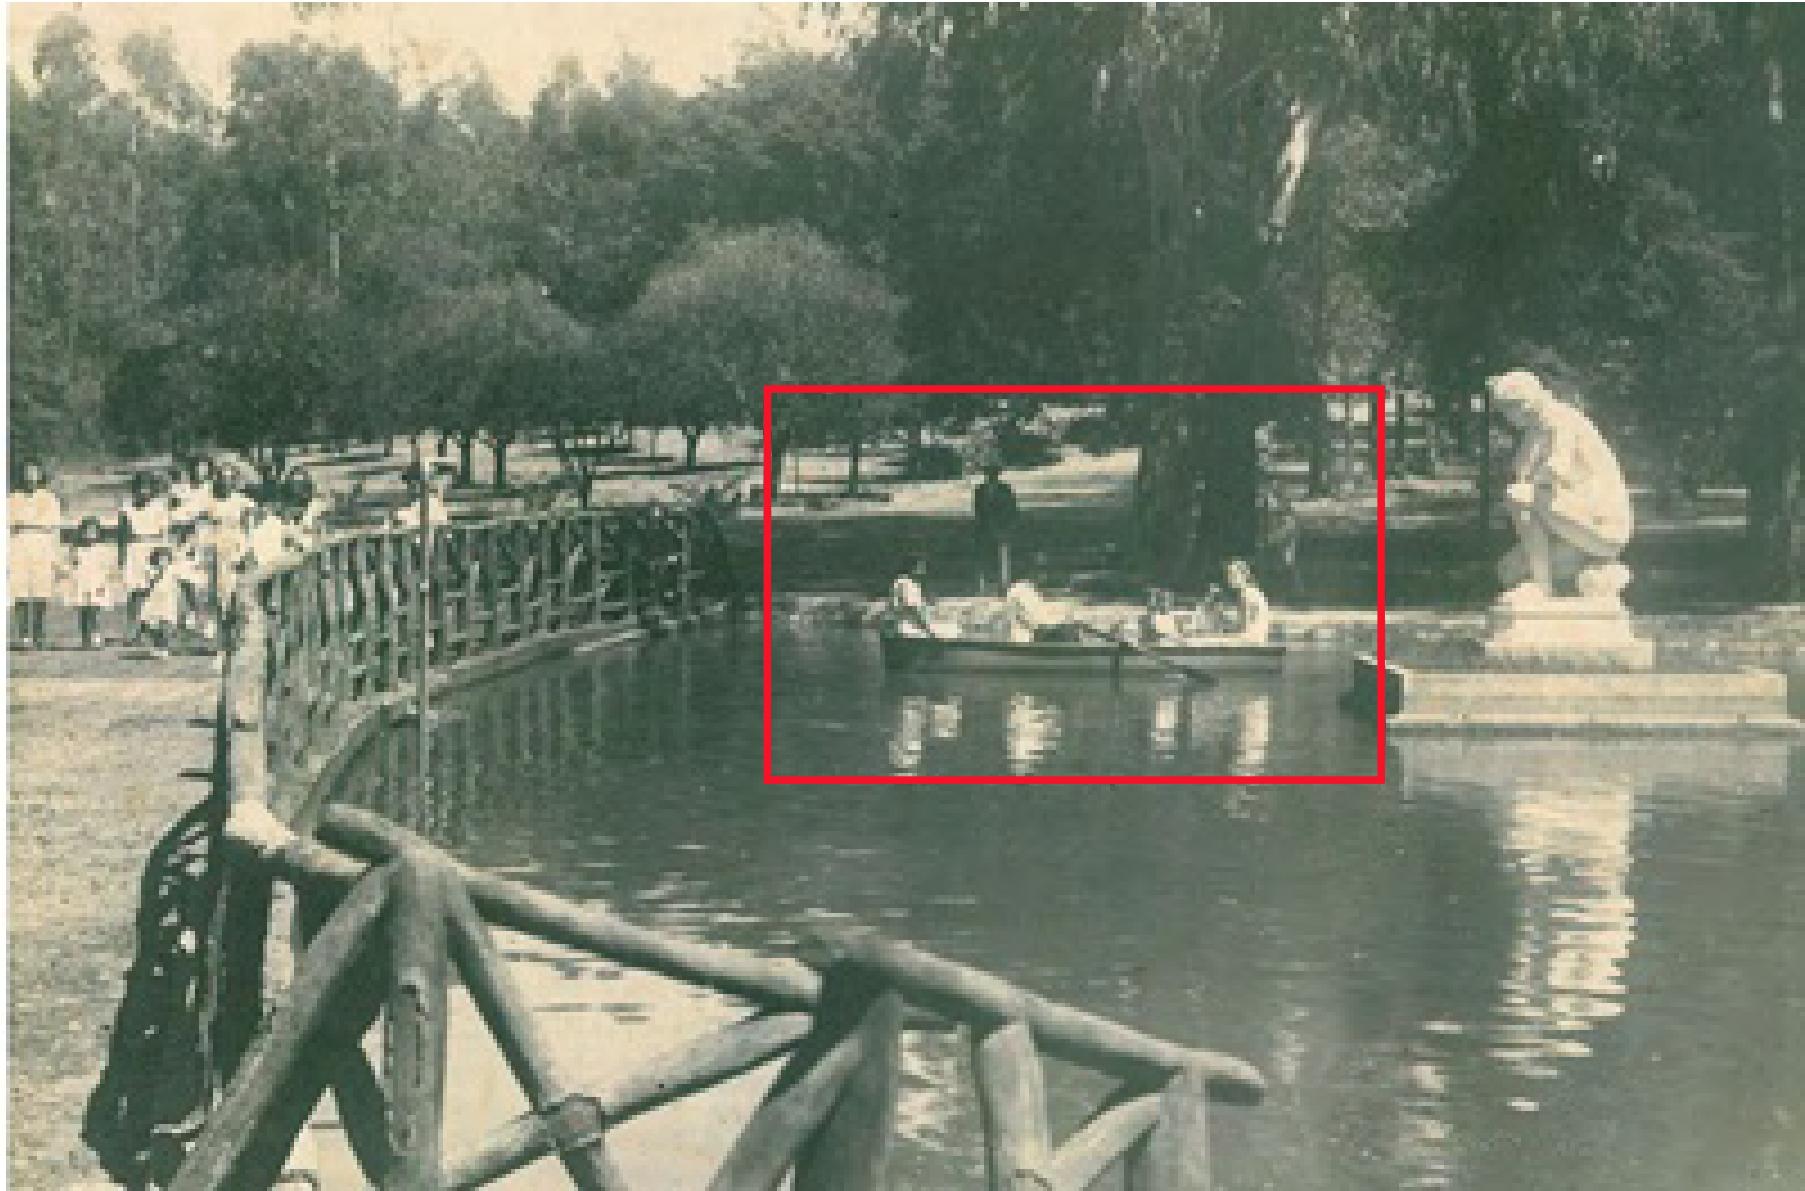
Perdida hidendidad y fruicion

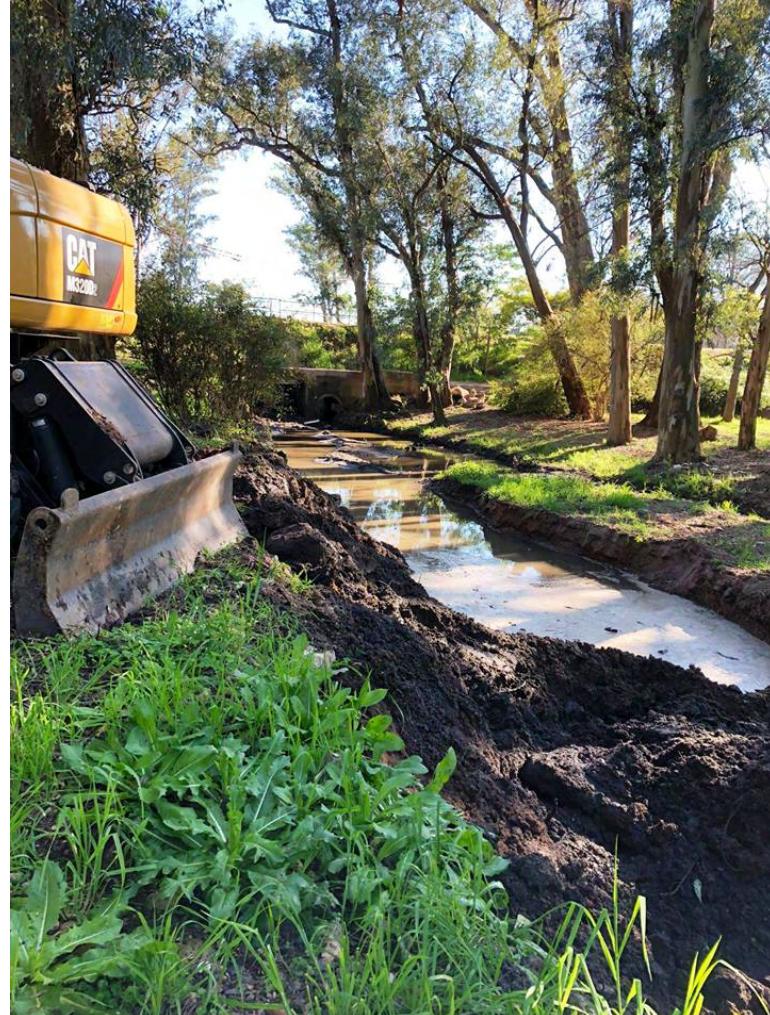
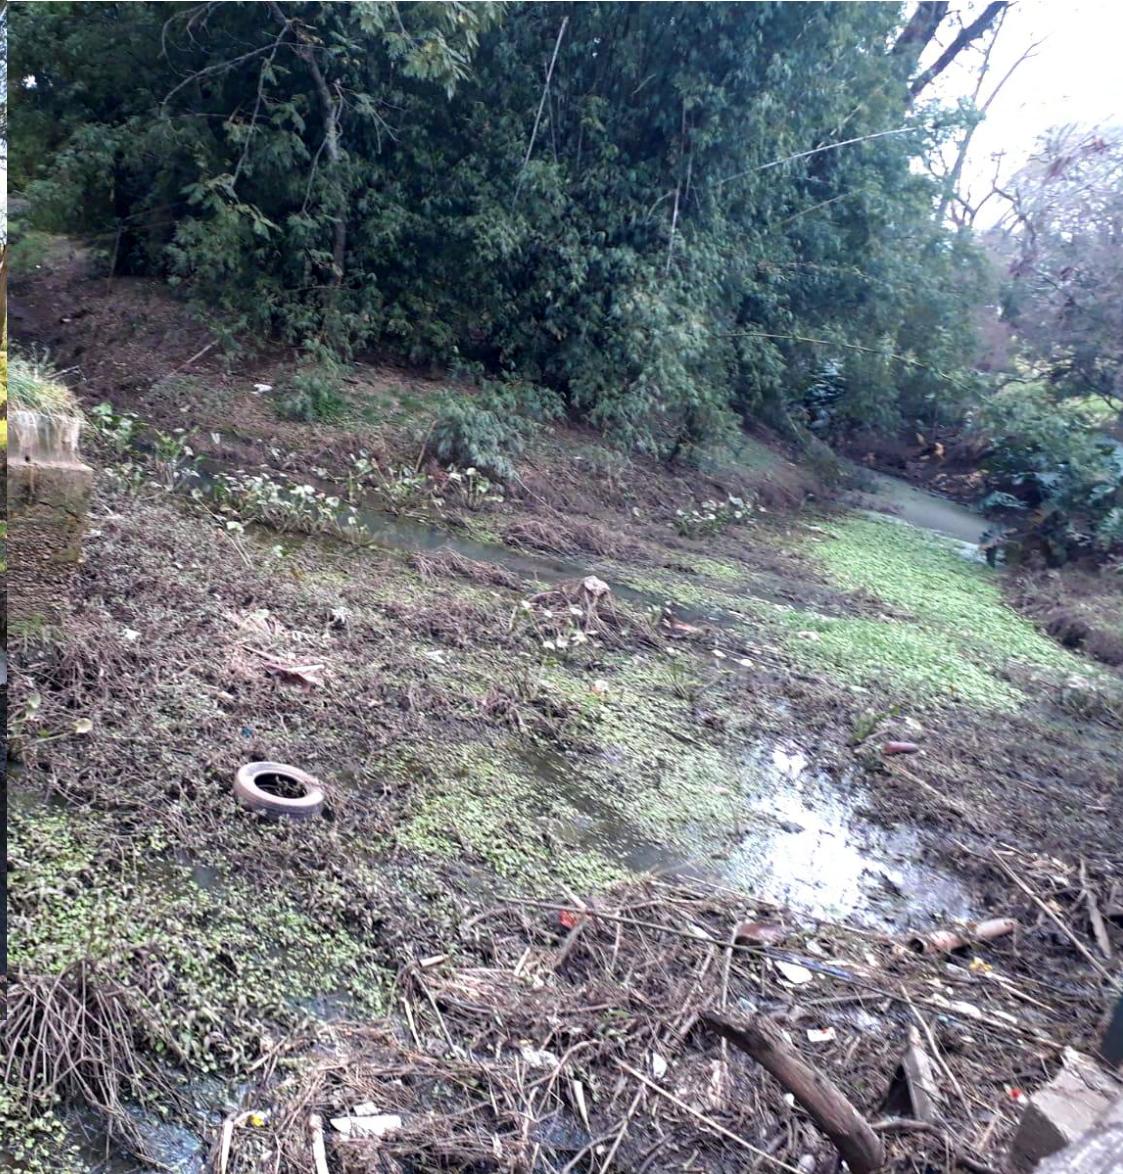
La mala gestion y la mala manutencion pueden provocar muchas problemas idricos que comportan muchas otras problemas:

- Erosion
- Accumulacion hydrica
- Enfermedades ,patologie vegetal
- Perdida patrimon vegetal
- Perdida suelo

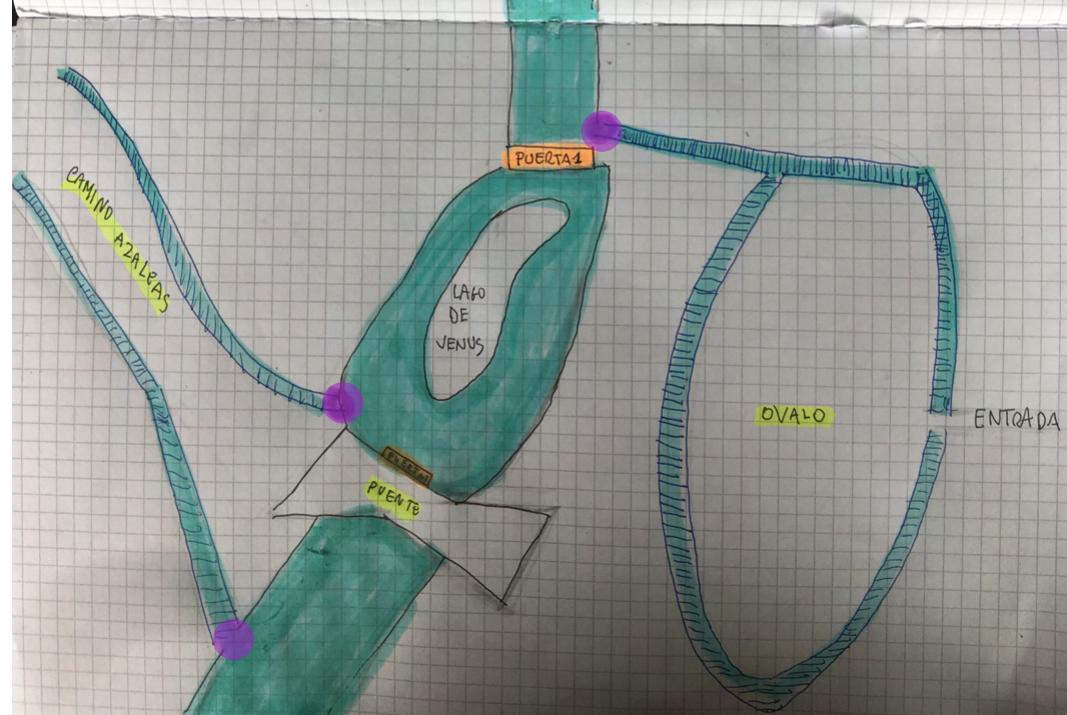
Diga regulador fuera del parque

El sistema de la puerta no es funcionante
-Porque?

-Mal manutencion de la represa
-Urbanificacion en cerca

Esta presa tiene un sistema nuevo que costó mucho pero no hay manutencion. esta puerta podria ayudar el parque y la ciudad en la gestion de las aguas del Sauzal.

-Podemos recuperar el sistema?

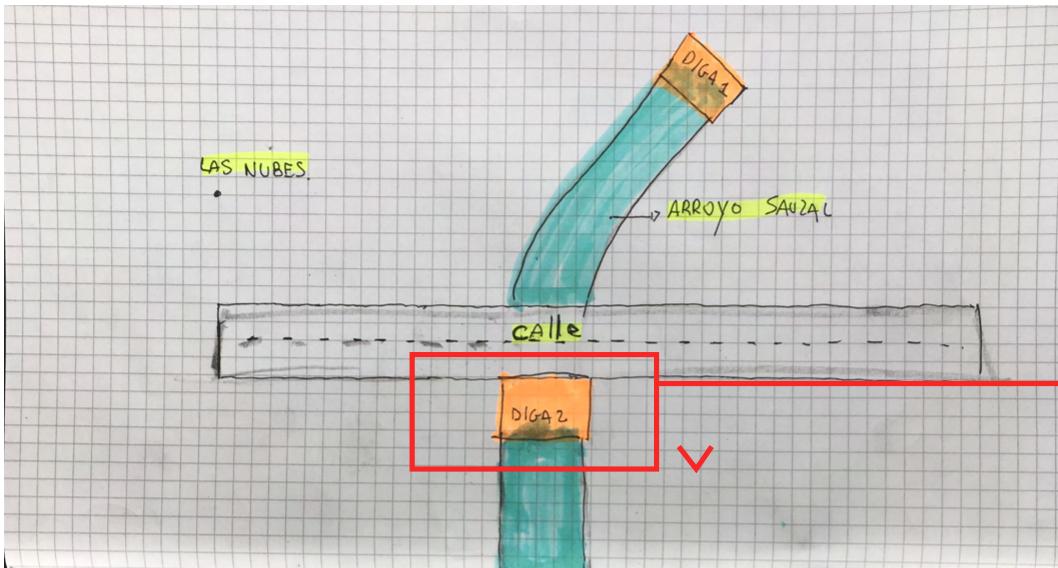
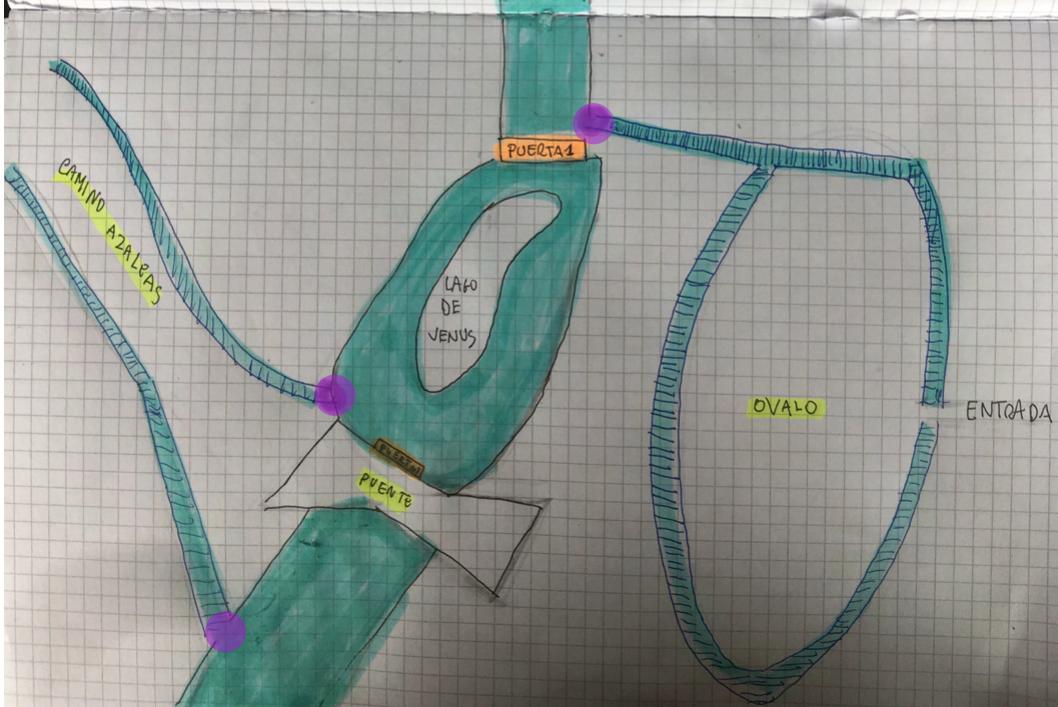
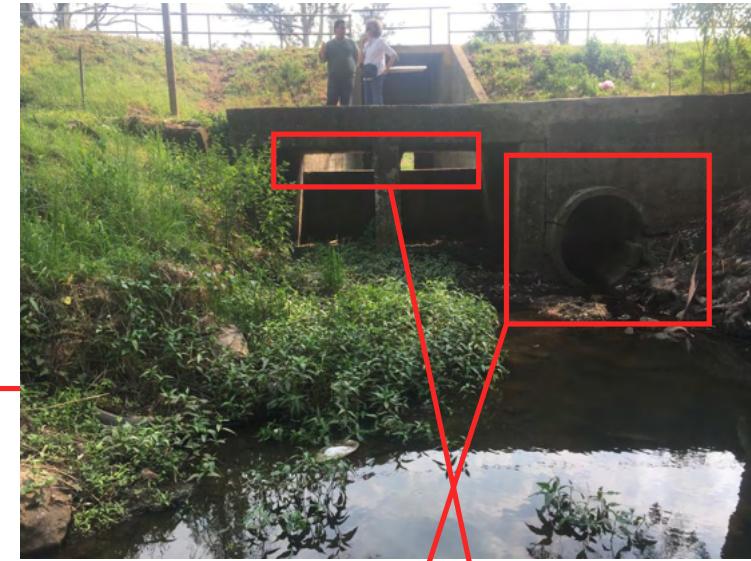
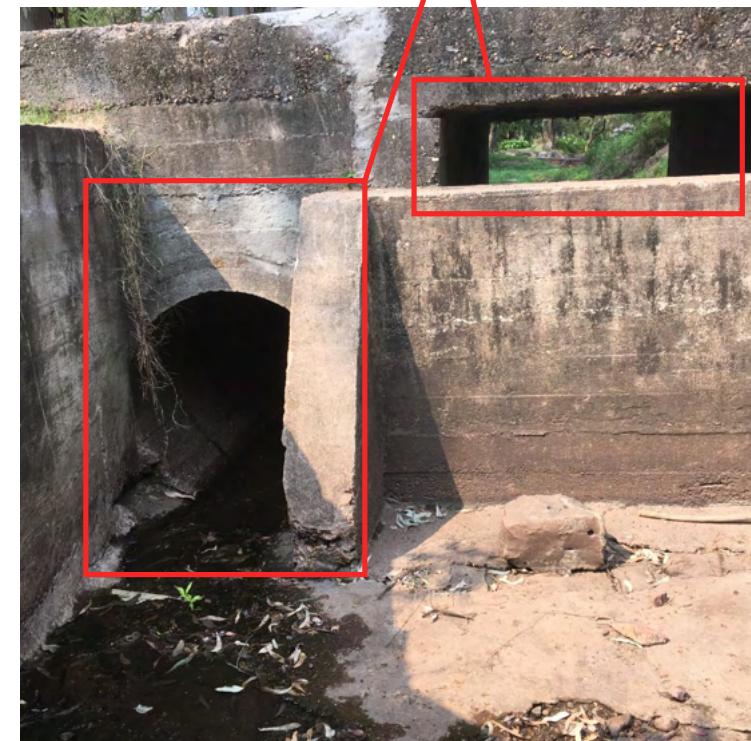
- no tiene sistemas de control.
- no es del proyecto original
- puertas agua diferentes
- peligrosa porque provocar inundacion de la calle adelante
- no permite el normal flusso de agua
- costruita con material no idoneo para lel estile del parque

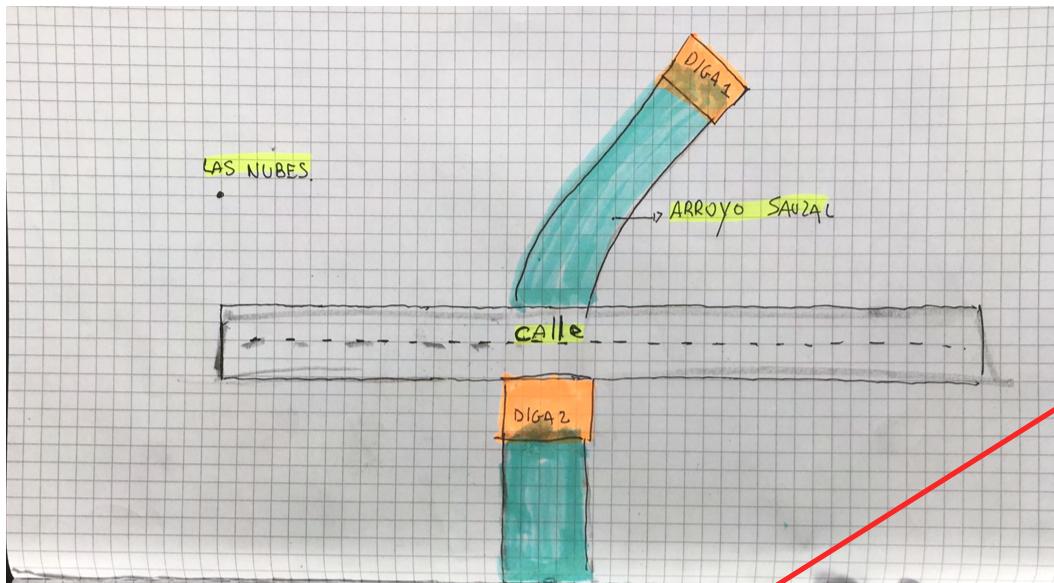
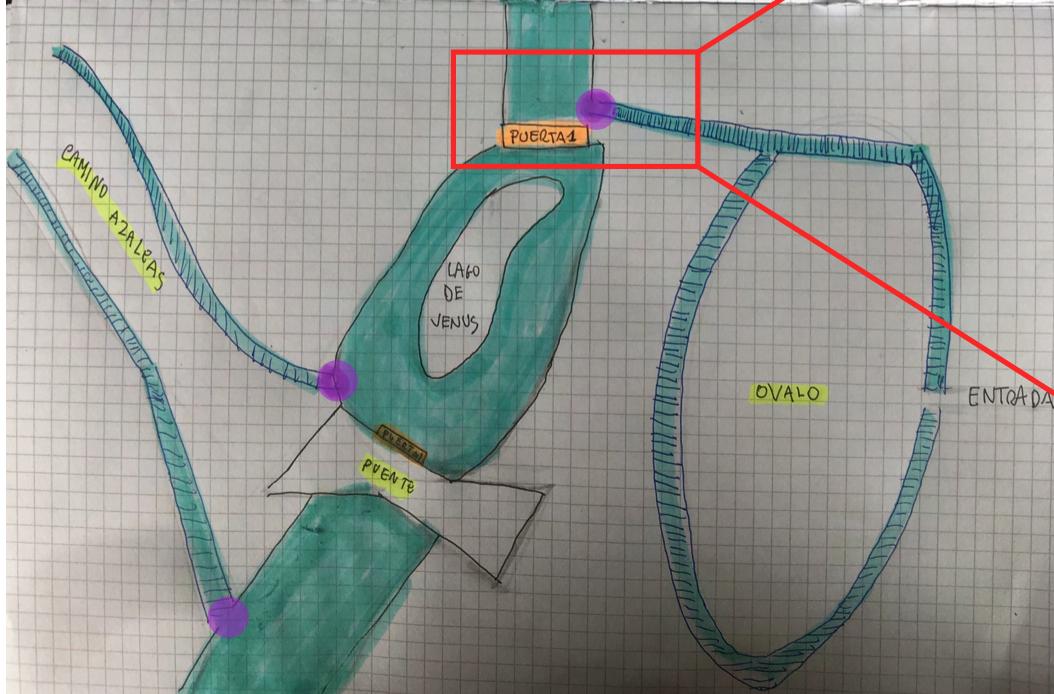
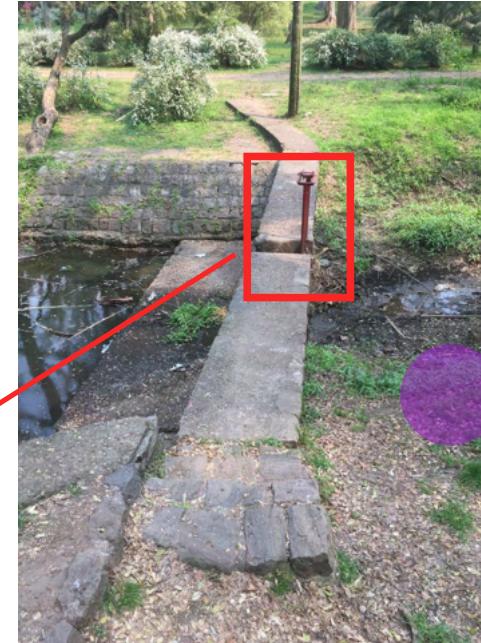
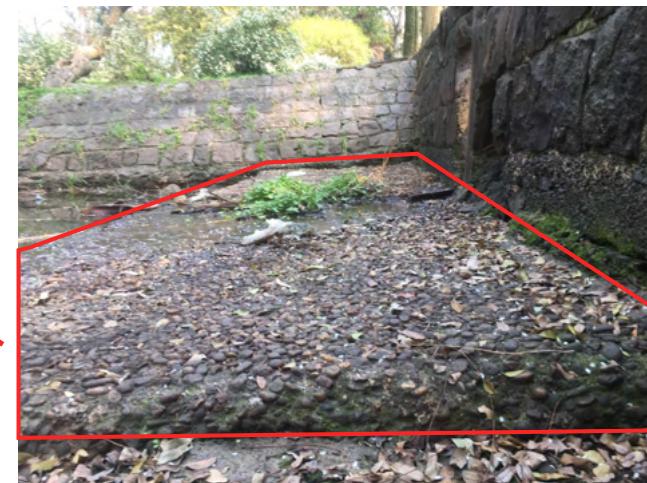
-Puerta no funcionante(siempre cerrada,no permite el flusso de agua al lago)

- **No projecto original**
- peligrosa porque no permite el flusso de agua.
La zona entre esta puerta e la diga 2 se **inunda tambien cuando llovi poco.**

-En esta llega el canal de conducción del las agua metoricas

-El fondo del lago en futuro tiene que ser en **el mismo nivel de la puerta 4** en el final del lago,esta construcion de la puerta 3 no permite eso.

-Nadie sabe el objetivo de esta costrucion

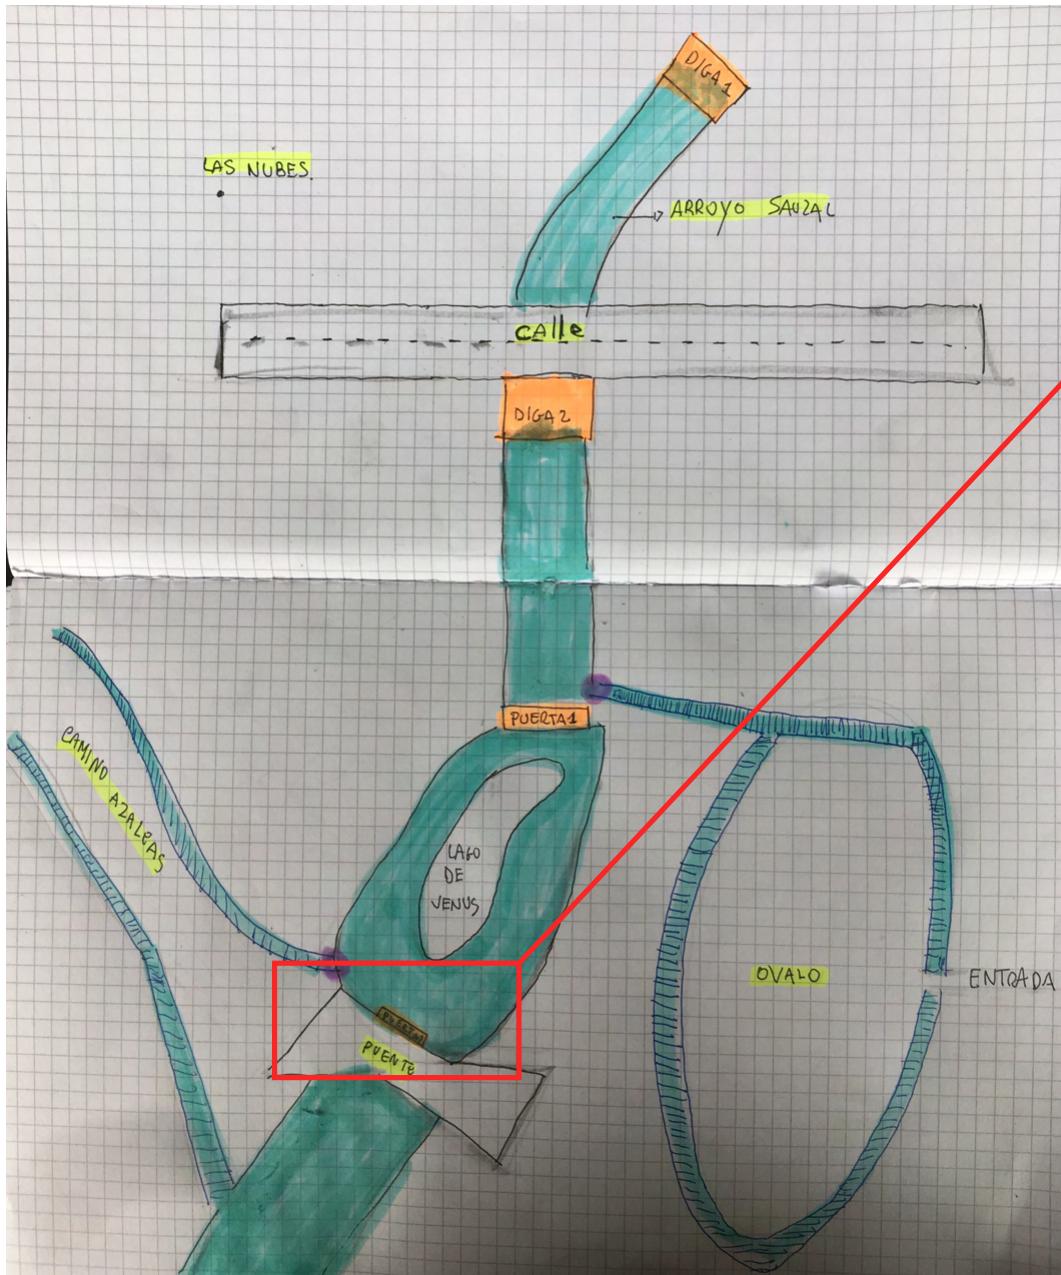
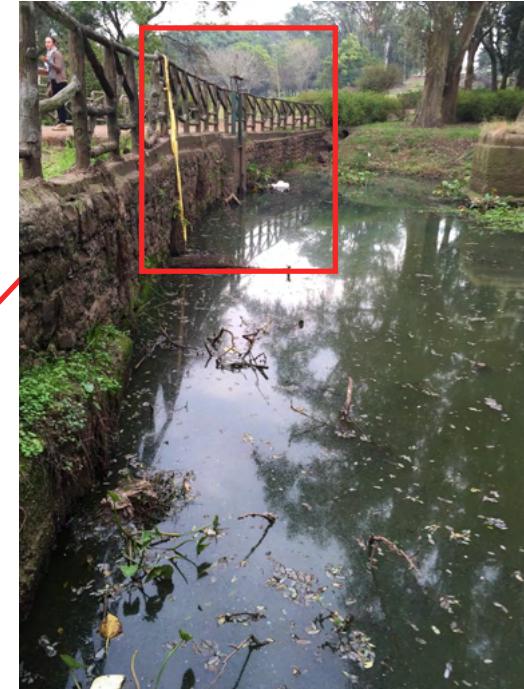
Puerta **necessaria** per il flusso regola de agua y para **consentir la limpieza natural** del lago:

- no funziona el mecanismo para abrir y cerrar la puerta
- sección pequeña y cuando llueve mucho hay inundación del puente
