PLAN DIAGNOSTICO PARQUE SOLARI

Parque Solari

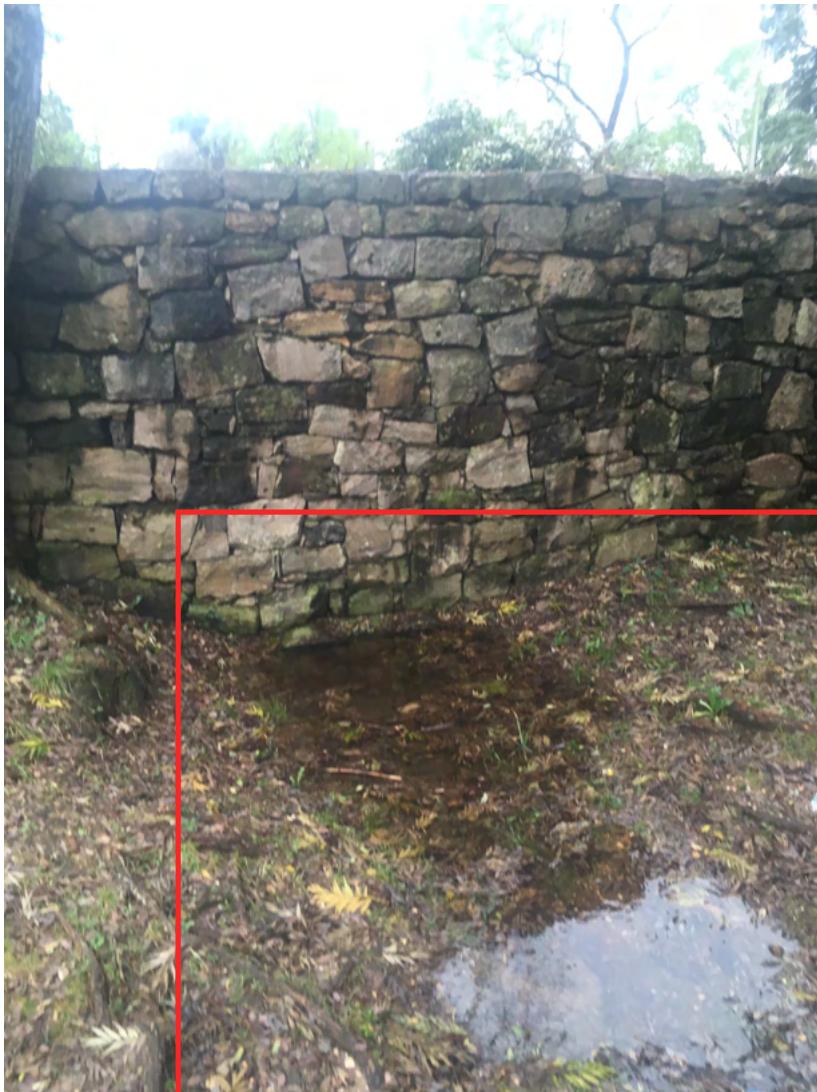
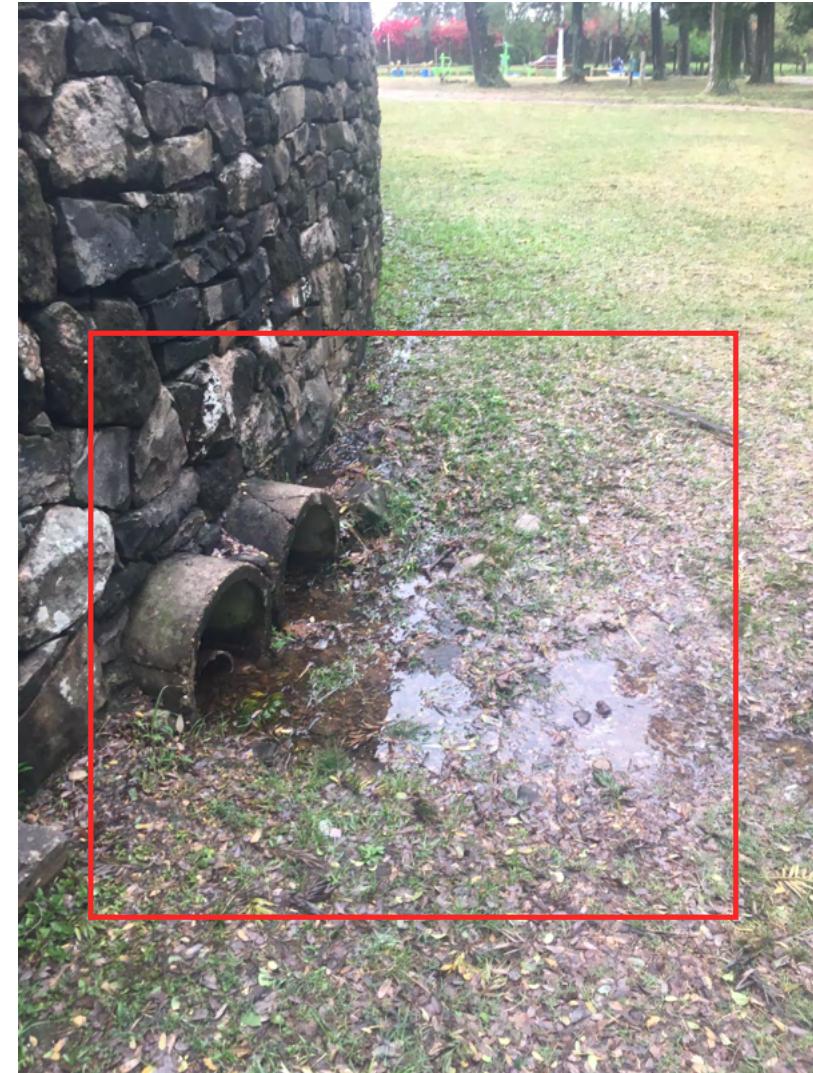
no manutencion de canales hydricos

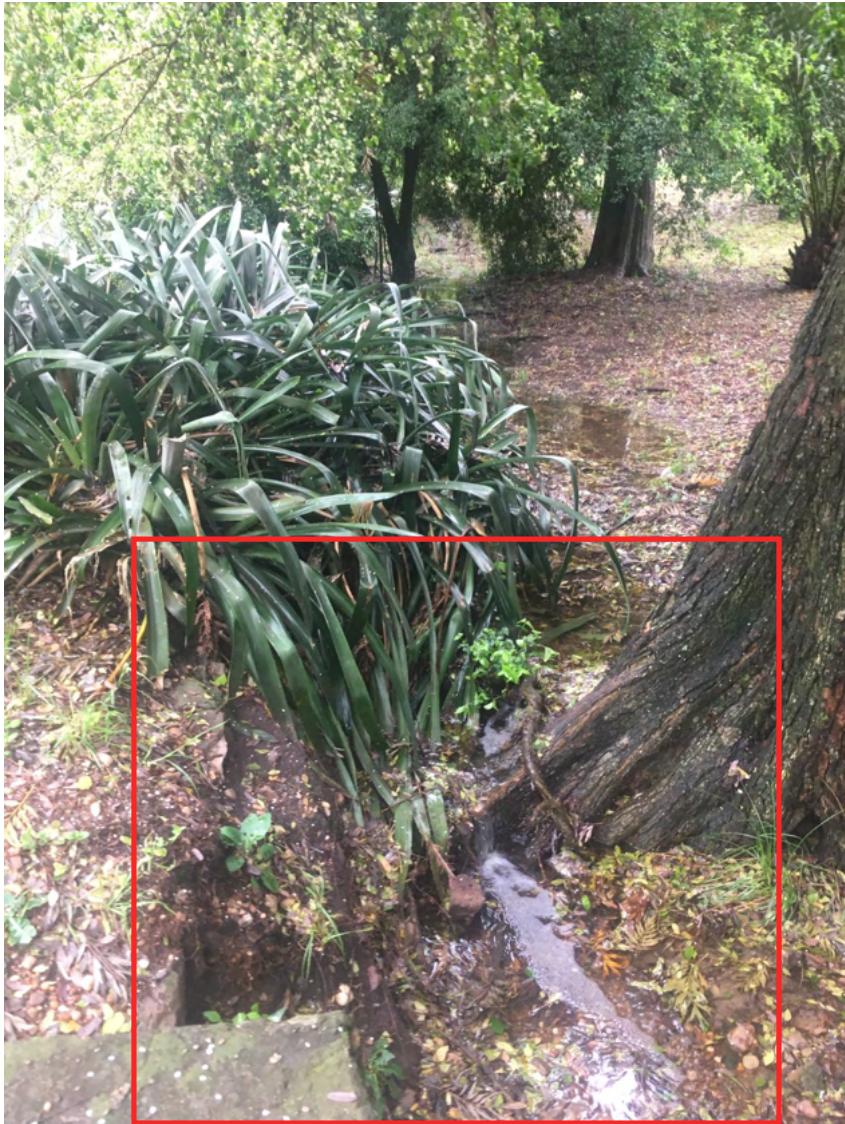
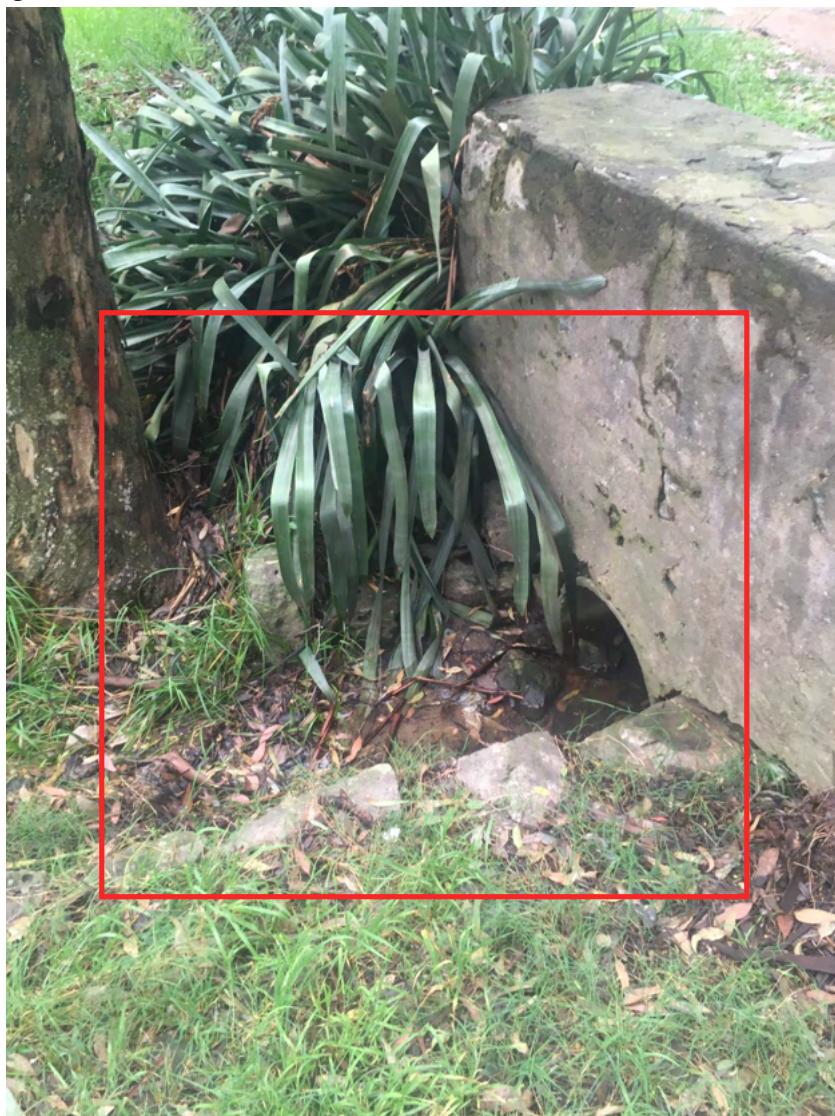
no manutencion de canales hydricos

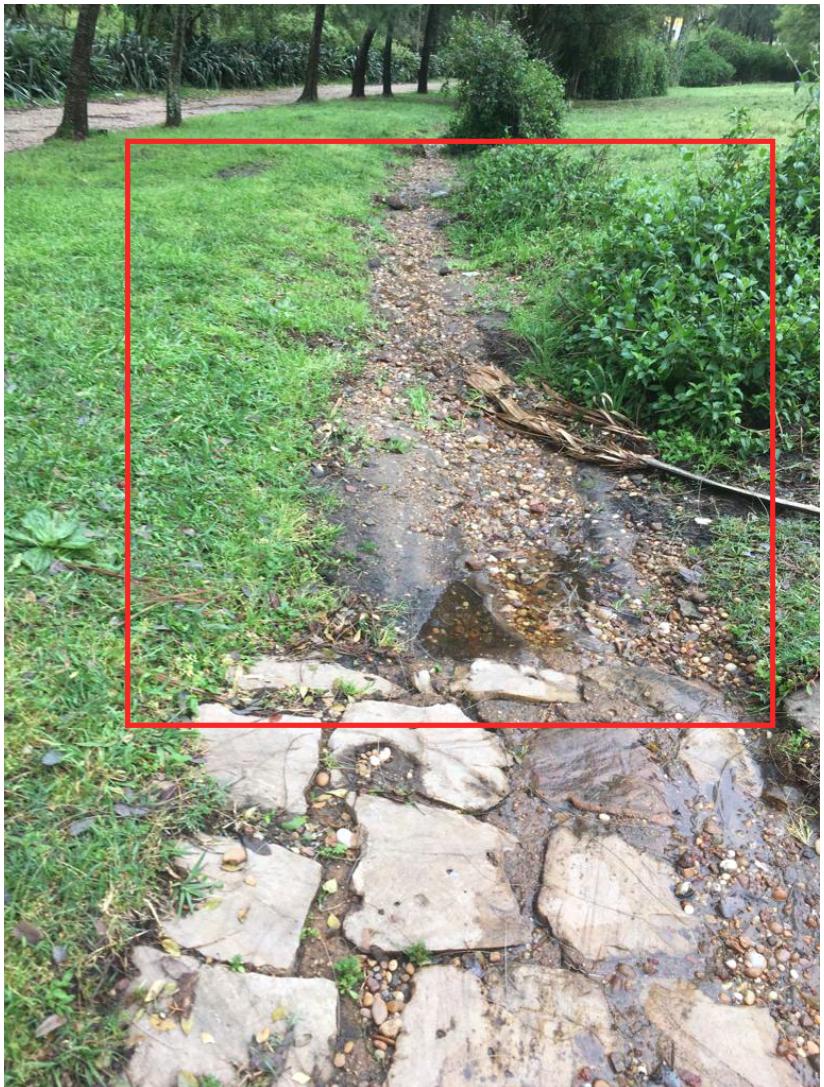
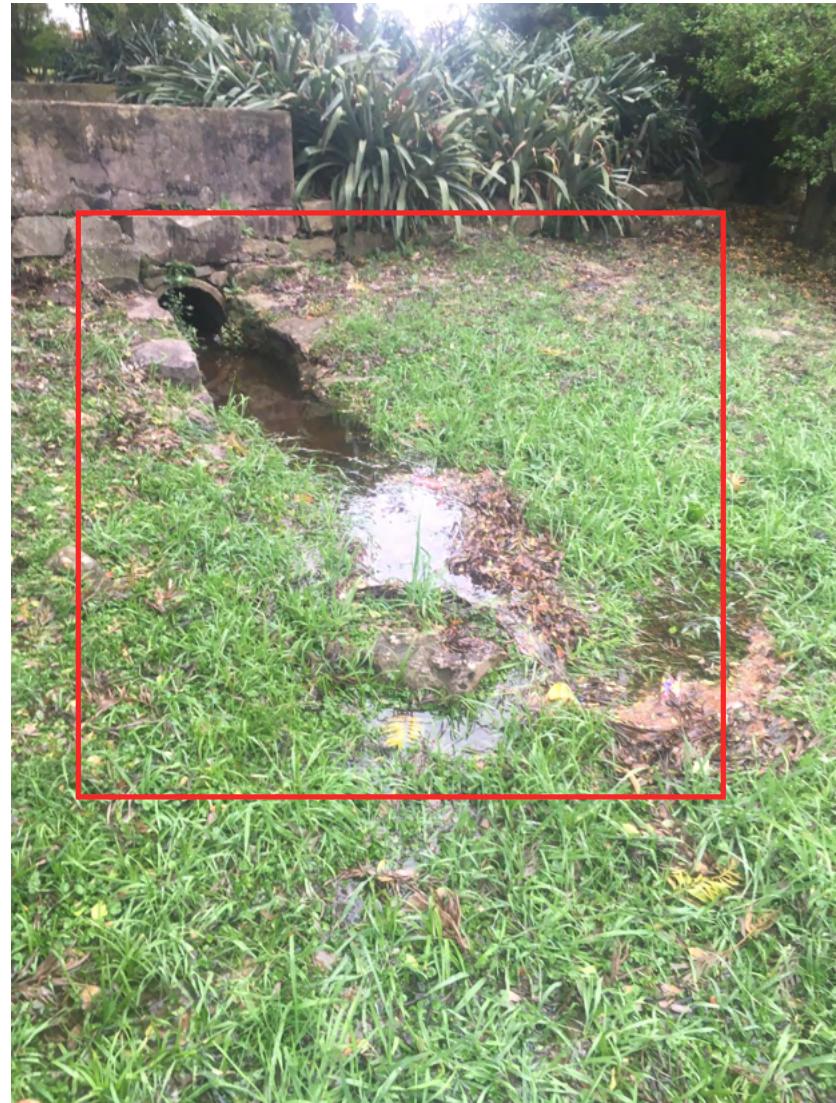
no manutencion de canales hydricos
