PLAN DIAGNOSTICO PARQUE SOLARI

Parque Solari

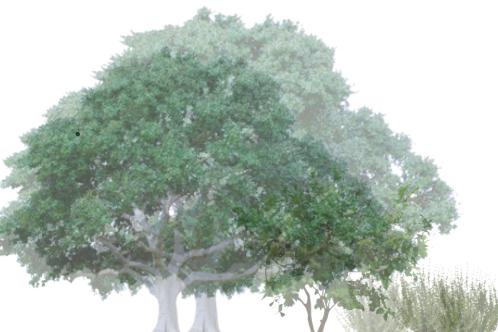
El limite(confine) con avenida E. Amorim tiene un
bueno status con *jasminus mensyi*, Los otros *limites*
NO tienen un bueno status:
-En el limite sud hay arbustos NO cortados(**mala
gestion**) por eso **no se puede mirar** el paisaje a bajo
de la casa de piedra.)
-En el limite ovest no hay vegetacion para poner **un
limite con el otro paisaje de la glorieta**.

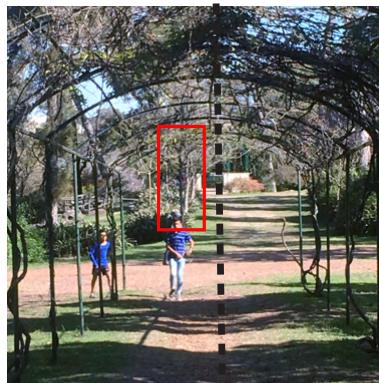
Eje vertical del la glorieta

El eje del parque y su perspectiva son destruidos por una fila de árboles que fueron plantados sin respetar la perspectiva del eje

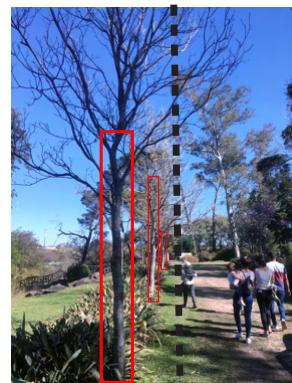
Nueva fila de pequeños árboles plantados en la posición equivocada que rompen la perspectiva

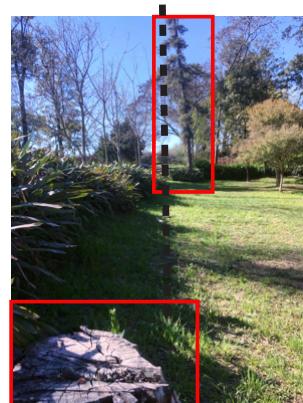
El tocón cortado y el árbol testimonian como originalmente se respetó la perspectiva del eje

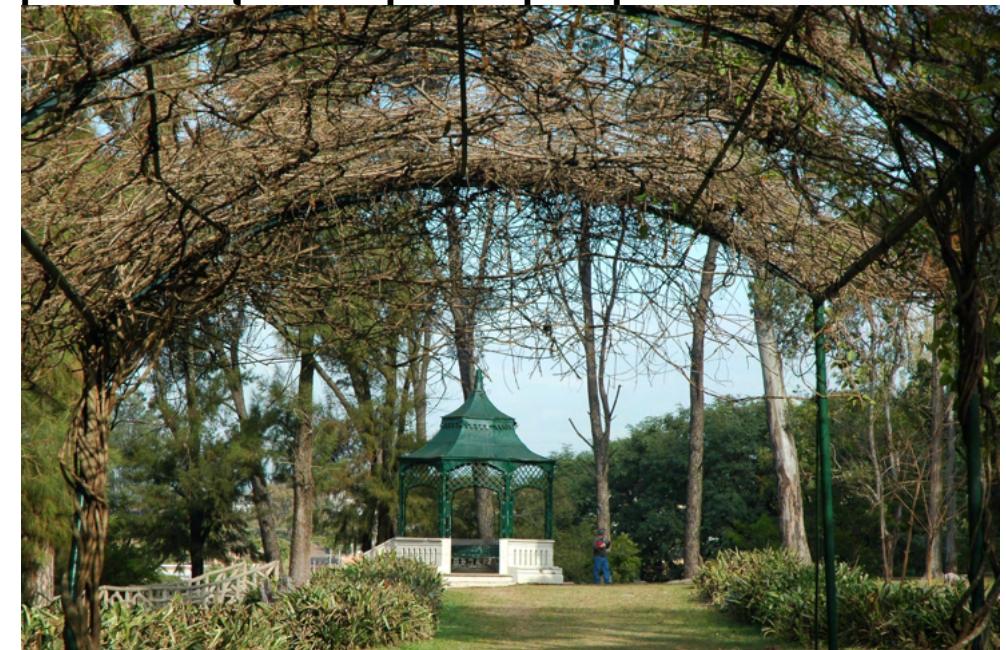
foto historica que no tiene arboles plantado que rompen la perspectiva

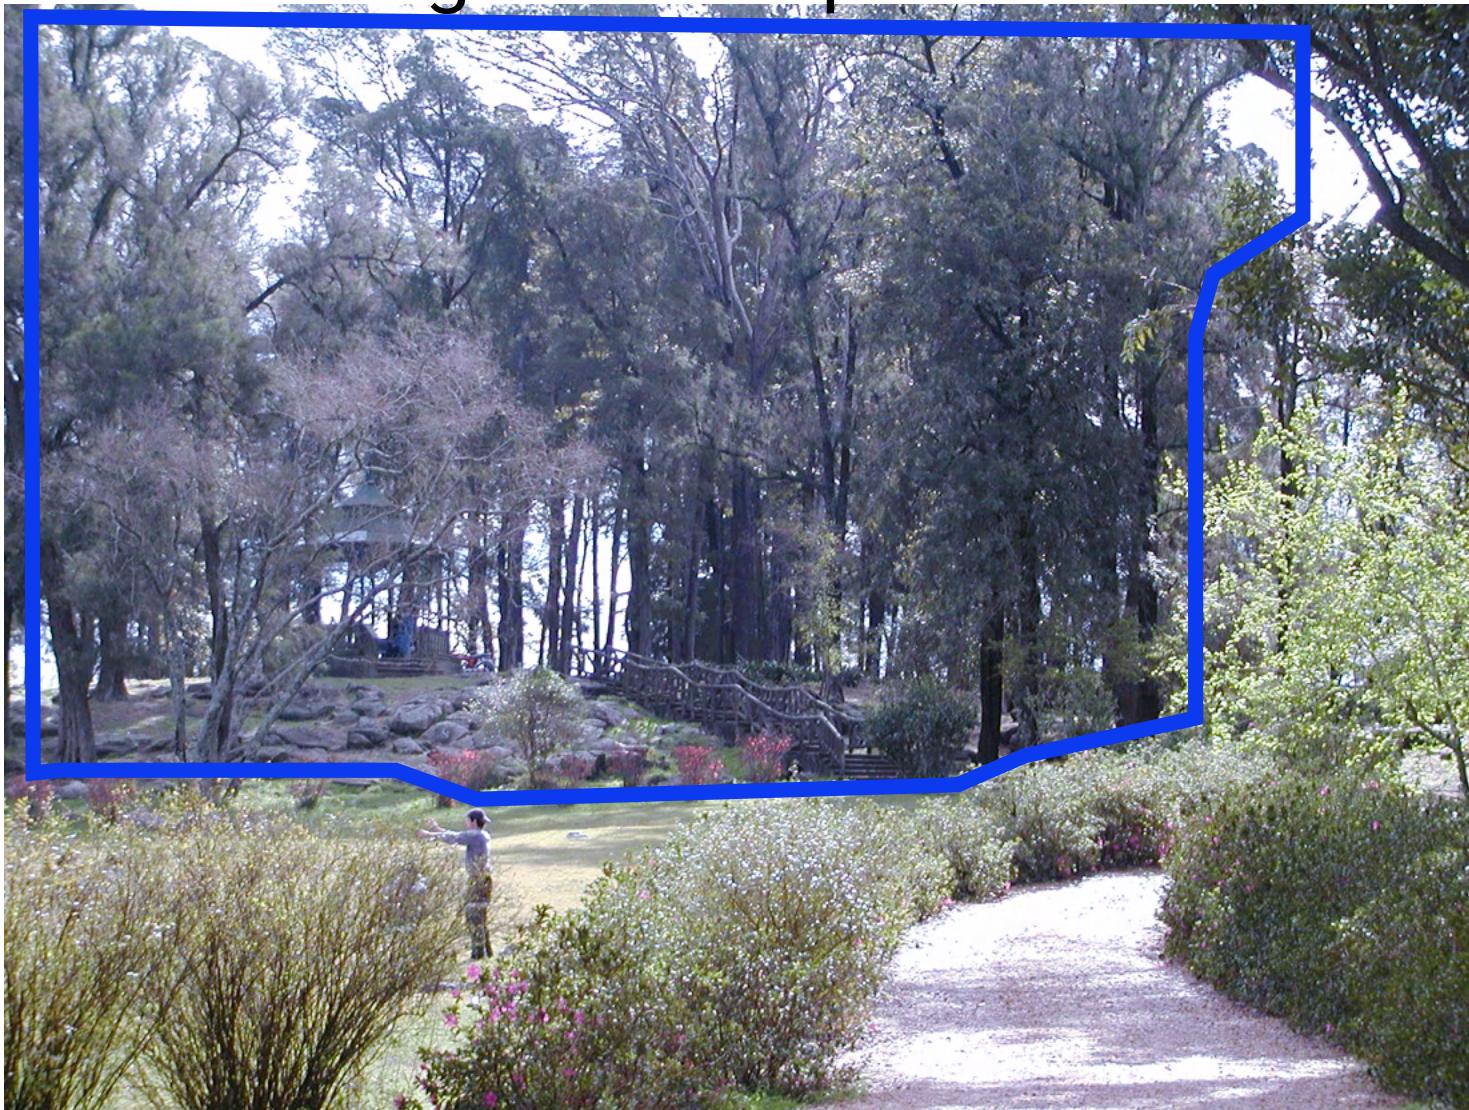
Glorieta Fortaleza

Identidad: lugar de introspección

Foto historica.

En esta foto podemos notar que en la antigüedad la glorieta tenía un paisaje circundante adecuado para lo que era la función de la contemplación y la introspección

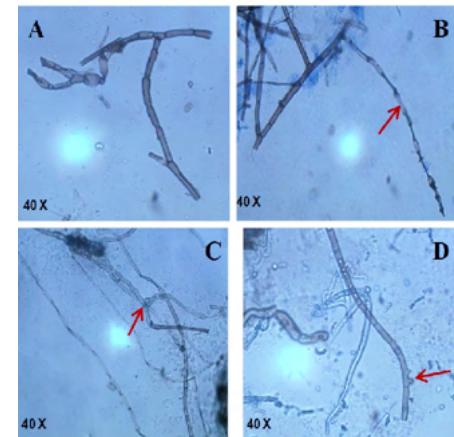
Trichosporium vesiculosum

Corteccia blister causata da **Trichosporium vesiculosum Butl.** è una malattia fungina **letale** della Casuarina equisetifolia Nelle piantagioni, la malattia è più diffusa negli alberi che hanno più di due anni e mezzo.

Un intervallo di **temperatura da 25 a 30 ° C** e un intervallo di **umidità relativa (%) da 45 a 60** favoriscono lo sviluppo conidiale e la diffusione fungina nelle piantine. **Il pH del suolo** da 5,5 a 6 favorisce lo sviluppo di agenti patogeni e malattie, **mentre il pH del suolo <7,5 impedisce lo sviluppo della malattia.**

Il tipo di terreno sembra svolgere un **ruolo importante** nello sviluppo della malattia poiché l'incidenza e la gravità della malattia sono più presenti nelle piantine allevate in Vertisol che in altri tipi di suolo .

Quindi la temperatura favorevole, i fattori del suolo e il tipo di suolo per questo patogeno **devono essere curati al momento della semina delle piantine di C. equisetifolia in modo da evitare la malattia della corteccia vescica.**

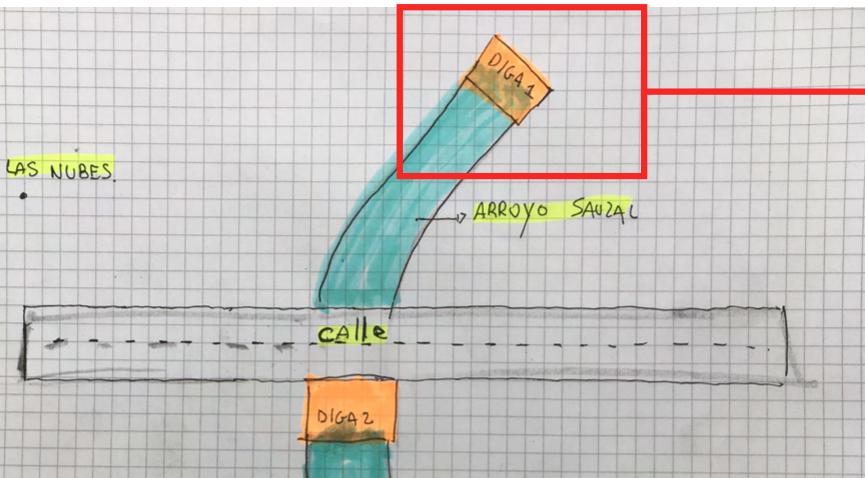
Diga regulador fuera del parque

El sistema de la puerta no es funcionante
-Porque?
